Historische gepleisterde wanden

Het bepleisteren van wanden kent een lange traditie. De grote verscheidenheid aan materialen en afwerkingen vertegenwoordigt dan ook een rijke cultuurhistorie. Het is dus verstandig om bij onderhoud en herstel van een gepleisterde wand rekening te houden met waardevolle lagen die onder het oppervlak schuil kunnen gaan. Deze brochure vertelt daar meer over.

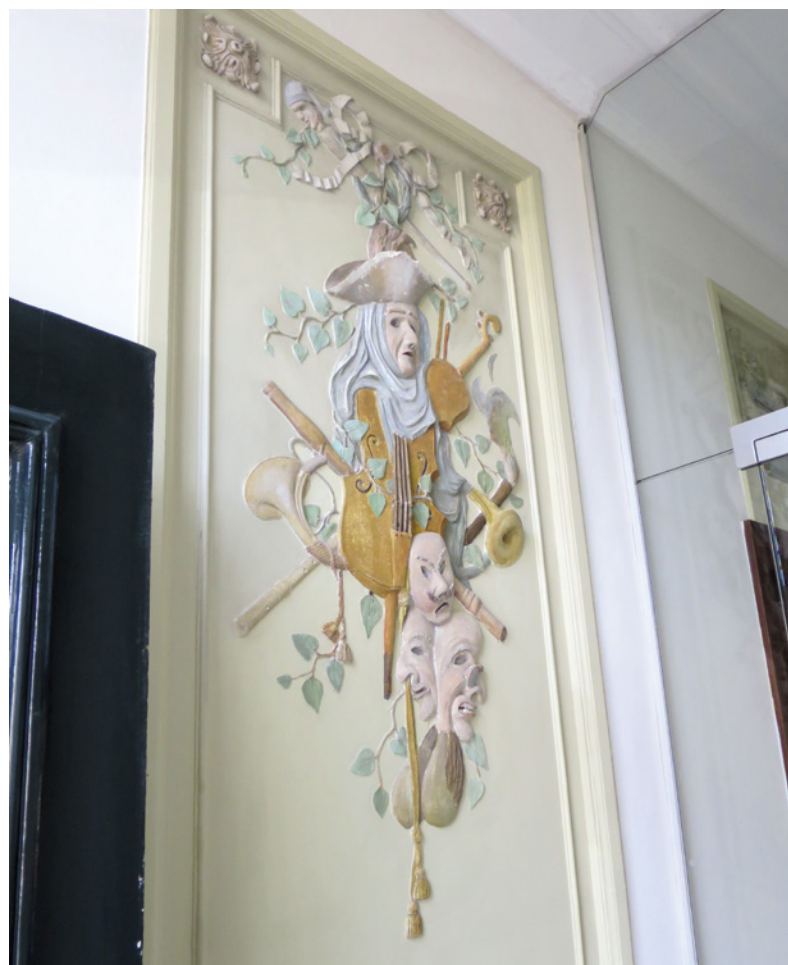
Een beschilderd wandreliëf in stuc

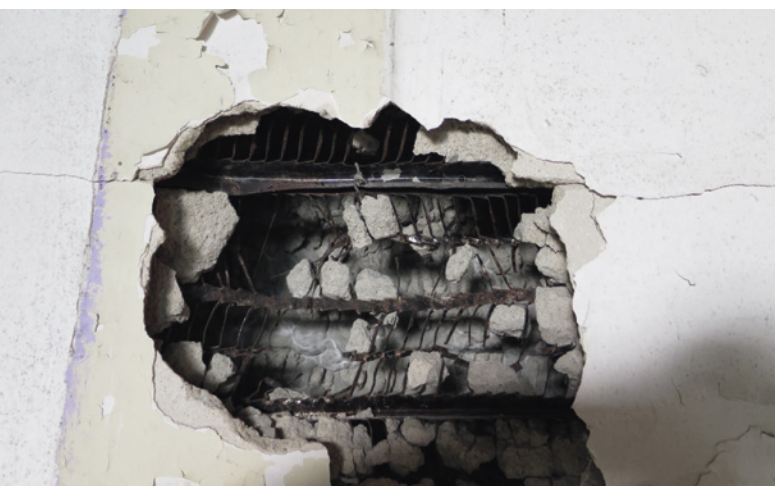
Een wand opgebouwd uit een houten raamwerk met daarop ribbenstrekmetaal als drager voor het stucwerk

Meestal hebben we te maken met een drager van steen, maar er zijn ook andere, zoals een houtskelet met twijgenvullingen. In de loop van de negentiende eeuw kwamen daar andere materialen bij, zoals steengaas, een fijn gaas met op de hoeken en kruisingen gebakken klei-noppen, en ribbenstrekmetaal, een dunne, verzinkte sendzimir-plaat met een ribhoogte van tien millimeter, voorzien van absorptiepapier. In de twintigste eeuw werden deze dragers gevolgd door stucanet, vlassechevenplaten, gemaakt van de stengels van de vlasplant, die tot platen zijn samengeperst met ureumformaldehyde als lijm, en tot slot gipskartonplaten, gemaakt van twee platen karton met daartussen een gipskern.

Gestukadoorde wanden op lichte constructies, zoals Brabantse wandjes, rietmatten en ribbenstrekmetaal, zijn gevoelig voor vocht en hebben veelal te lijden onder mechanische belastingen. Brabantse wandjes zijn lichte scheidingswanden, die bestaan uit een houten raamwerk, waar aan beide zijden houten latjes tegen zijn gespijkerd. Trillingen in de constructie, veroorzaakt door bijvoorbeeld een dichtslaan de deur, zorgen ervoor dat het stucwerk op diverse plaatsen kan scheuren. Zettingen in de constructie geven altijd scheuren.

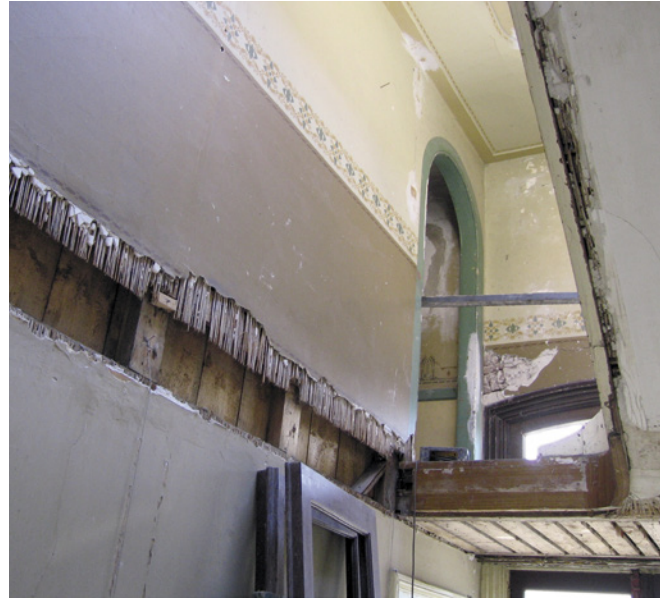
Riet op het houten raamwerk van een scheidingswand draagt hier het stucwerk

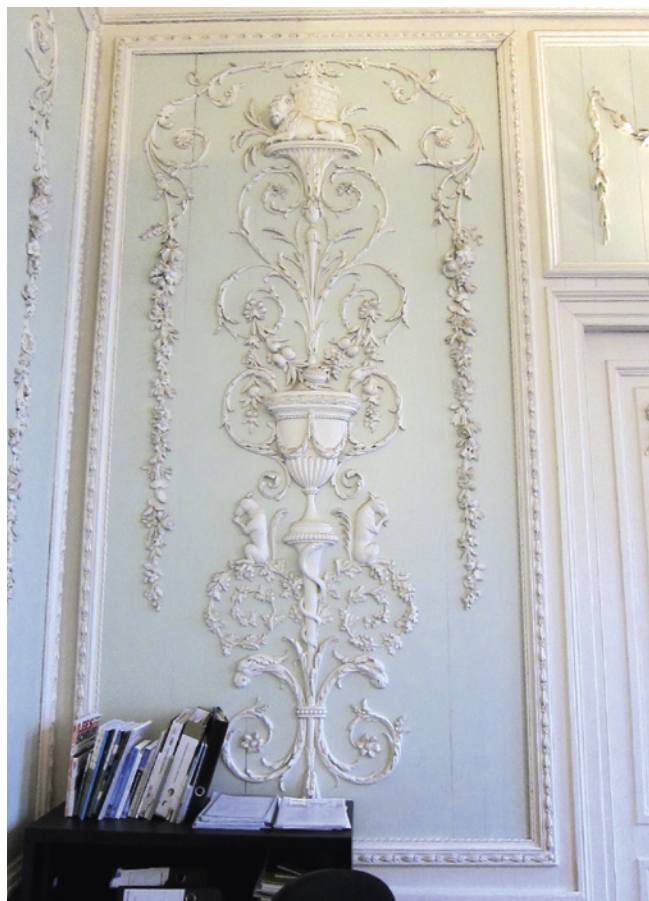
Wandversieringen van carton-pierre

Wandreliefs van carton-pierre zijn nauwelijks te onderscheiden van stucwerk. Slechts beschadigingen verraden het materiaal. En bij bekloppen klinken de versieringen hol, anders dan bij stucwerk. Ongetwijfeld zal carton-pierre veel meer zijn toegepast dan de paar voorbeelden die nu bekend zijn. Carton-pierre is samengesteld uit lijm, witkalk, kalk en papierpulp. Dit mengsel werd in een mal gedrukt en bevochtigd. Aan de achterzijde werd ter versteviging een laag papier of juteweefsel aangebracht. Carton-pierre is veel lichter dan stucwerk. Kleine, fragiele delen werden met koperdraad aan het gietstuk bevestigd. Sinds 1850 is carton-pierre in Nederlandse interieurs te vinden.

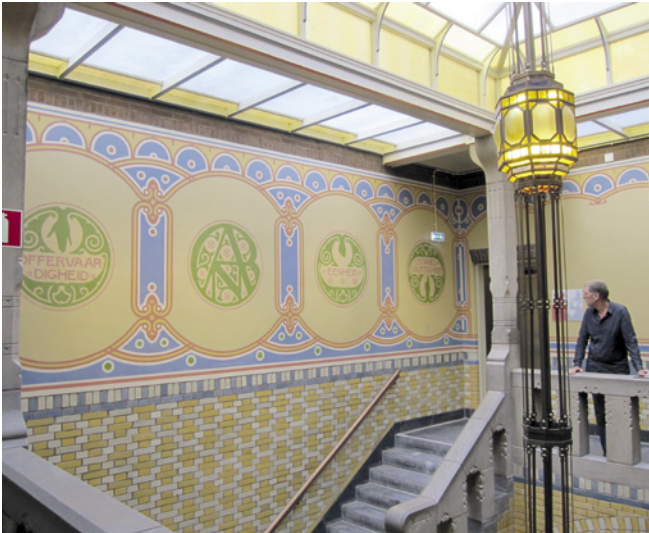
Op het stucwerk zijn onder andere met sjablonen versieringen geschilderd

Om het pleister een egale kleur te geven is het noodzakelijk om het te schilderen. Vroeger gebeurde dat met een of twee lagen verse kalkmelk, kalkdeeg doorgeroerd met water, soms op kleur gebracht met pigmenten. Kalkverf maakt stucwerk mat. Oneffenheden zijn zo nauwelijks zichtbaar. Bij verf met een hoge glansgraad zal het stucwerk zeer glad moeten worden uitgevoerd. Ook werd er wel in de nog natte pleisterlaag met pigment en water *al fresco* geschilderd. Het pigment werd chemisch in de mortel gebonden. Geregeld zijn wanden beschilderd met gebruikmaking van sjablonen voor repeterende figuren.

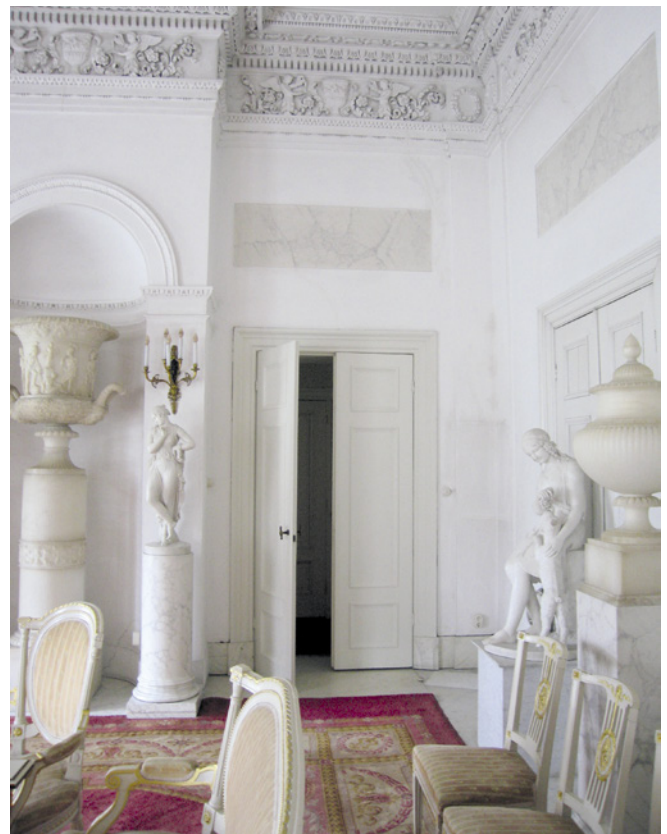
Wanden met stucco lustro, een marmerimitatie op een pleisterlaag van kalkmortel

Stucco lustro is een oude techniek om met kalkmortel marmer te imiteren, die in de negentiende eeuw sporadisch in Nederland is toegepast. Meestal zijn er twee stuclagen gebruikt, een grove van twee tot drie centimeter dik en vervolgens een fijne van een centimeter. Aan de fijne kalkmortel is als vulstof en voor de glans marmermeel toegevoegd of Ulmer Weiss, een fijn gemalen kalksteen. Deze tweede laag is zeer glad gemaakt en in de nog natte pleisterlaag is met pigmenten een grondtoon opgezet voor een gekleurd marmer-uiserlijk. Na het aantrekken van de kalkmortel is met Oost-Indische inkt of pigment en met penseel en spons de adering aangebracht. De pigmenten zijn voor verwerking met water of kalkwater aangelengd. Het oppervlak van de pleisterlaag kreeg met Venetiaanse zeep en hete ijzers glans. Na een halfjaar, na volledige droging van het stucwerk, is dit ter bescherming met een blanke bijenwas, carnaubawas of papaverolie ingewreven en met lappen gepolitoerd. Naast marmer-imitaties leent de techniek zich ook voor allerlei soorten schilderijen.

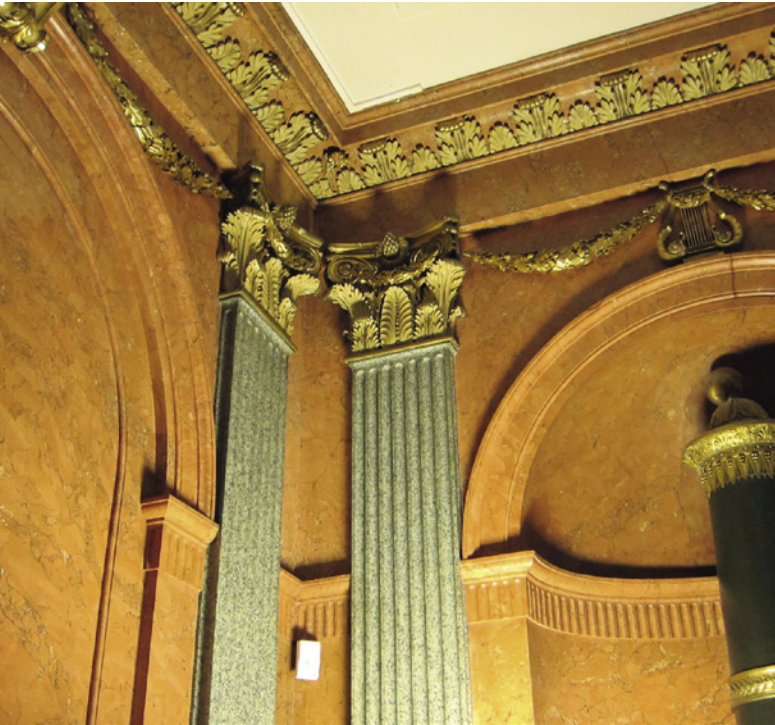
Wanden voorzien van stucmarmor in verschillende kleuren

Stucmarmor, in het Italiaans scagliola genoemd, is een imitatie-marmor op basis van een zuivere gipssoort, CaSO_4 , soms ook van gipsalbaster. Door de mortel, aangengeld met beenderlijm, zijn pigmenten gestrooid en gekneed, zodat er een marmertekening in ontstond. De massa is op een tafel uitgerold en vervolgens in plakken met een dikte van twee centimeter tegen een wand of kolom geplakt. Na het uitharden begon een herhalend proces van schrapen, schuren, vullen en polijsten. De juiste glansgraad vereiste ervaring en geduld, in het algemeen acht tot tien schuur- en polijstgangen. Zo werd een naadloze wand of kolom met een marmeruitstraling verkregen. Na volledige droging is ter bescherming papaverolie opgebracht, die na enkele uren met een katoenen doek werd uitgeboend. Na enkele dagen kon als extra bescherming een laag bijen- of carnaubawas worden aangebracht en uitgewreven. Ook schouwen en beeldhouwwerk kunnen van stucmarmor zijn gemaakt. Stucmarmor komt niet op grote schaal in Nederland voor, maar in de negentiende eeuw leefde de toepassing van deze zeer kostbare techniek op.

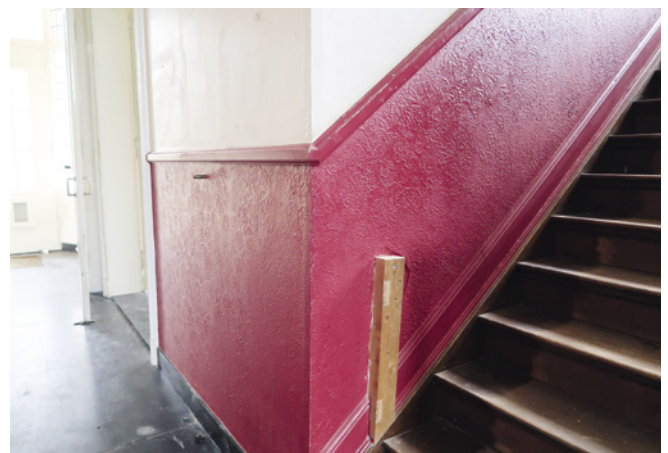
Lambriseringen van betonemail zijn in de twintigste eeuw veel in gangen en trappenhuisen aangebracht

Sinds 1930 is betonemail veel benut als lambrisering in gangen, en verder in toilet- en doucheruimtes. Het werd uit twee lagen opgebouwd. Op de raaplaag van een deel cement en drie delen zand kwam een laag witte cement. In deze laag werd structuur aangebracht met een plank, vlakke plakspaan of ander gereedschap. Het bobbelige oppervlak werd in een of twee lagen afgewerkt met glanzende alkydharverf, oorspronkelijk Glyptal.

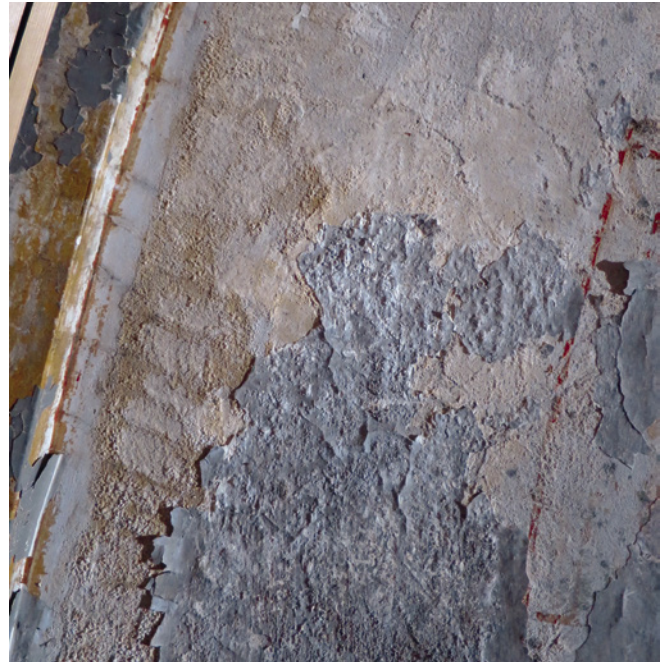
Diverse soorten schade bij elkaar: zoutuitslag, scheuren en verf die bladdert en verpoedert

Veel muren van historische gebouwen bevatten zouten zoals nitraten en chloriden. Afhankelijk van het vocht in de muur en het stuc kunnen deze zouten veel schade aan de afwerklaag veroorzaken. De behandeling hiervan is werk voor specialisten. In Brabantse wandjes en dergelijke kunnen door vocht de ijzeren nagels en het binddraad gaan roesten. Hierdoor kunnen stukjes stuc losspringen en grotere delen loskomen. Langdurige vochtbelasting door lekkage kan een voedingsbodem zijn voor de huiszwam, zeker in combinatie met slechte ventilatie. De zwam kan zich over grote afstanden verspreiden. Bestrijding van huiszwam is een zaak voor deskundigen. Doorgaans zal voor de bestrijding het stucwerk verwijderd moeten worden. Een flink verdichte cementmortel laat geen water en nauwelijks waterdamp door en vormt zo een vochtscherm. Hierdoor ontstaat er meestal schade achter de stuclaag, bijvoorbeeld door vorst.

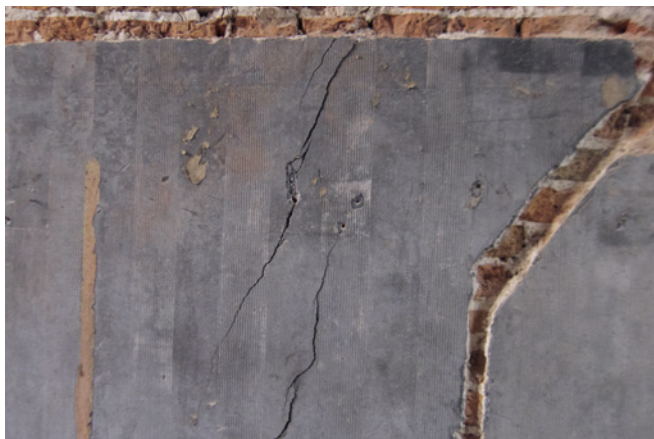
In zeldzaam, gekleurd stucwerk met een frijnslag om de uitstraling van hardsteen te krijgen is een installateur een leiding aan gaan leggen

Zonder installaties is het gebruik van een historisch pand tegenwoordig haast ondenkbaar. Maar zij vormen vaak een bedreiging voor de gepleisterde wanden. Leidingen worden erop vastgezet en in weggewerkt en kunnen lekkages veroorzaken. Het pleisterwerk raakt rondom de schakelaars bevuild door de bediening. Afvoeren kunnen verstopt raken en wasmachines kunnen overlopen. Vooraf nadenken wat de schade zal zijn bij bepaalde calamiteiten en daar het leidingverloop en dergelijke op aanpassen kan onnodige schade aan het historische wandstucwerk voorkomen. Sleuven in wanden die na het aanbrengen van leidingen worden dichtgezet zijn nagenoeg altijd terug te zien in de oppervlaktestructuur. Meestal zijn er andere oplossingen te bedenken.
